## Sicherheitsrelevante Meldung für Polini Thor 30.08.2019

### Mutter auf der Antriebs-Welle.

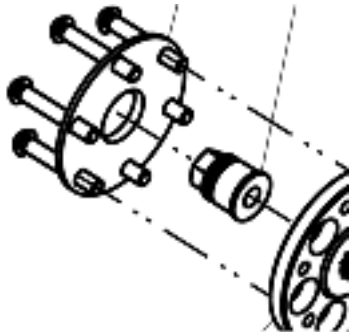
Hier das Bild der Mutter:

Polini hat lange an einer Untersuchung gearbeitet und hat festgestellt, dass das Problem an der Mutter auf der Antriebs-Welle liegt!

Wenn sich diese Mutter löst, überträgt es Schläge sowohl auf die Antriebs-Welle als auch auf die Propeller-Nabe.

Mutter auf der Antriebswelle vor jedem Flug auf seine Position und Festigkeit kontrollieren.

- Die Mutter muss gemäss der Montage- Anleitung (unten angehängt) montiert sein.
- Die Mutter mit Locktite Super-fast sichern.
- Diese kann nur noch mit dem Industrieföhn durch Erwärmung wieder gelöst werden.

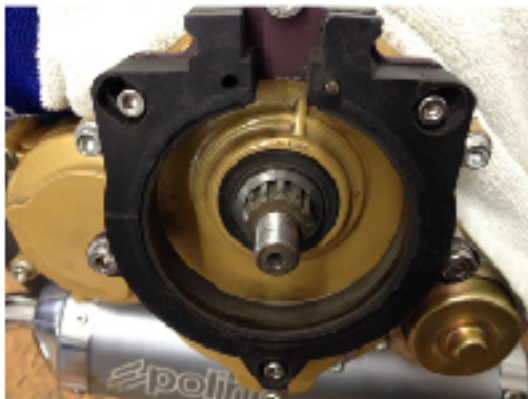
Kurbelwellen Zapfen mit Druckring **Gewinde M12x1,25 LINKSDREHEND !**

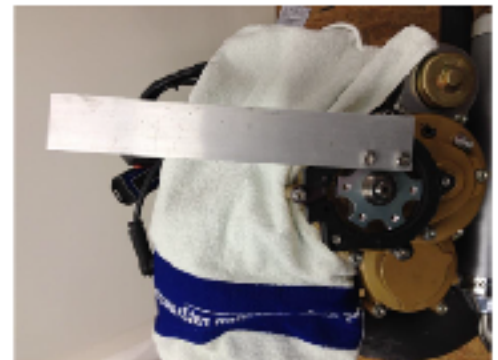
Montagehebel (fertigen) anbringen und Zentralmutter M 12x1,25 Linksgewinde mit Loctite Schraubensicherung montieren

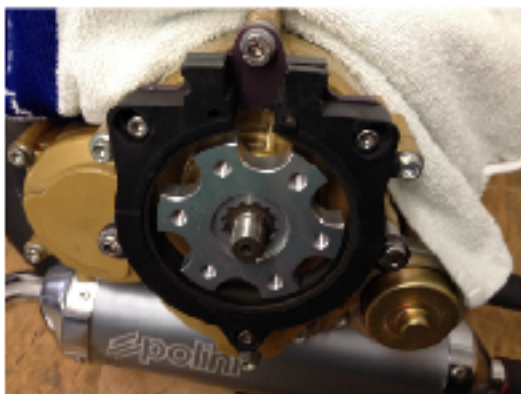
Propeller Flansch aufstecken

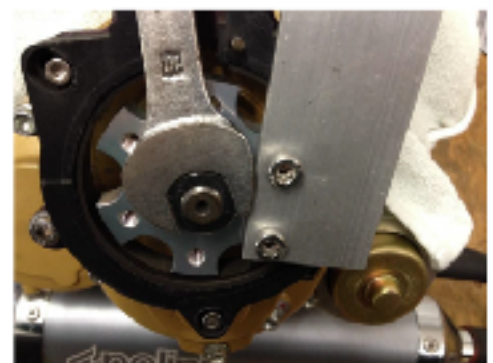
Anzugsmoment laut Handbuch 80Nm

Achtung ! Montagehebel muss mehrfach umgesetzt werden

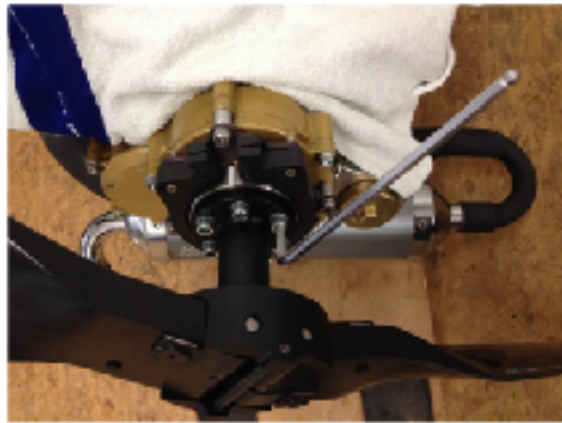
**Propeller montieren**

6St. M6x25 Inbus Schrauben mit NORDLOCK Sicherungsscheiben

Anzugsmoment: 10 Nm
